**TEKNOLOGISK
INSTITUT**

Tømmergården, Århus N

Undersøgelser af altangange mv.

*Taastrup, den 2. maj 2007
Ordre nr.: 193052*

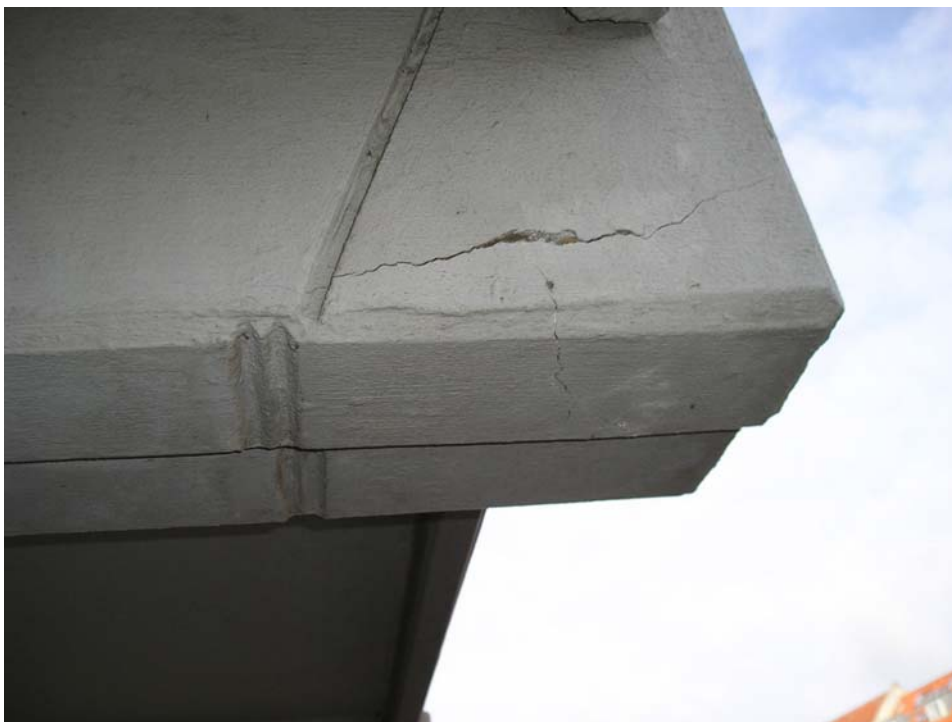
Besigtigelsen viser, at der er skader på såvel altaner som altangangselementer i noget omfang. Der er skader (revnedannelser) på en del konsoller. Disse revner findes mest ud mod konsollernes ende. På overside af altangangselementer er der enkelte tværrevner. Belægningen er i god stand. På underside af altangangselementer ses enkelte skader samt afskalning af maling efter fugtpåvirkning. Der ses ikke fugt nogen steder.

Foto 2: Typisk skade på konsollens yderste del.

Inden påføring af katodisk beskyttelse skal de visuelle skader i form af revner mv. udbedres.

Udbedringen kan ske ved traditionel betonreparation kombineret med en korrosionsinhibitor og eventuelt supplerende armering. Da der ikke findes tegningsmateriale, som viser konsollens armeringsmængde (antal af jern), vil vi foreslå, at der sker en klarlæggelse af dette inden en eventuel katodisk beskyttelse igangsættes. Dette kan gøres ved ophugning og ved hjælp af Georadar.

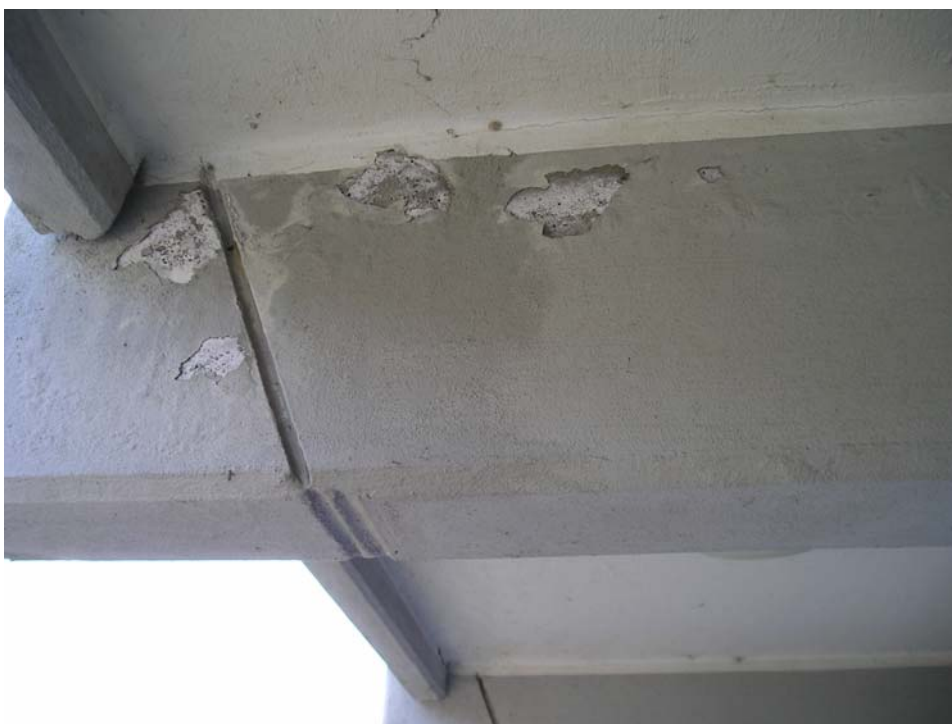
Den høje koncentration af chlorid i området omkring armeringen kan skyldes, at der tidligere har kunnet sive chloridholdigt vand (fra tørsaltingen) ned mellem altangangspladerne grundet utætte fuger og manglende lukning.

Foto 3: Det er (har været?) fugtgennemsvivning gennem fuger over konsoller.

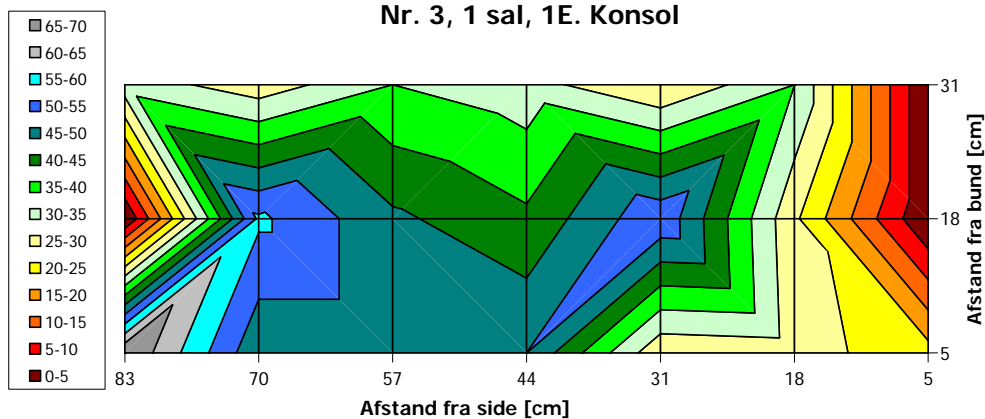
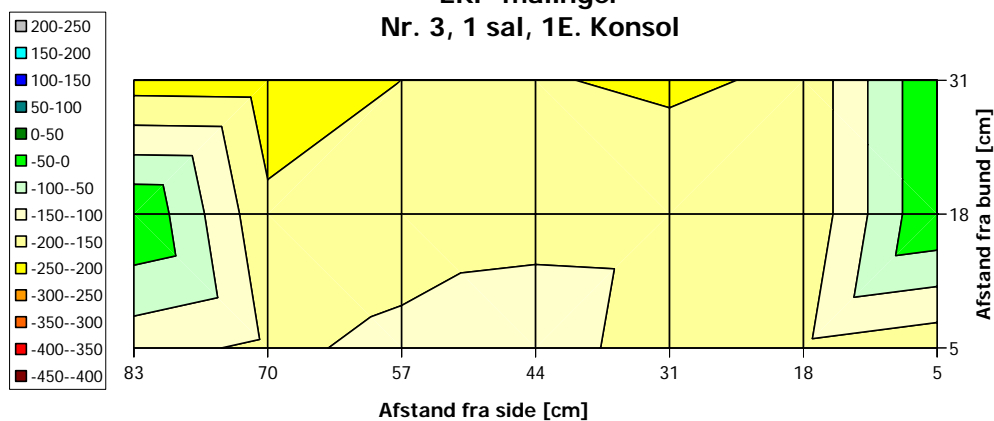
EKP-målinger Nr. 3, 1 sal, 1E. Konsol

Potentialmålingen viser, at der er risiko for igangværende armeringskorrosion. Der ses lave værdier ud mod konsolenden, men ingen ekstreme værdier. Ophugningen viser tegn på korrosion (se ophugning 1). Modstandsmålingen viser også lave værdier mod konsolenden.

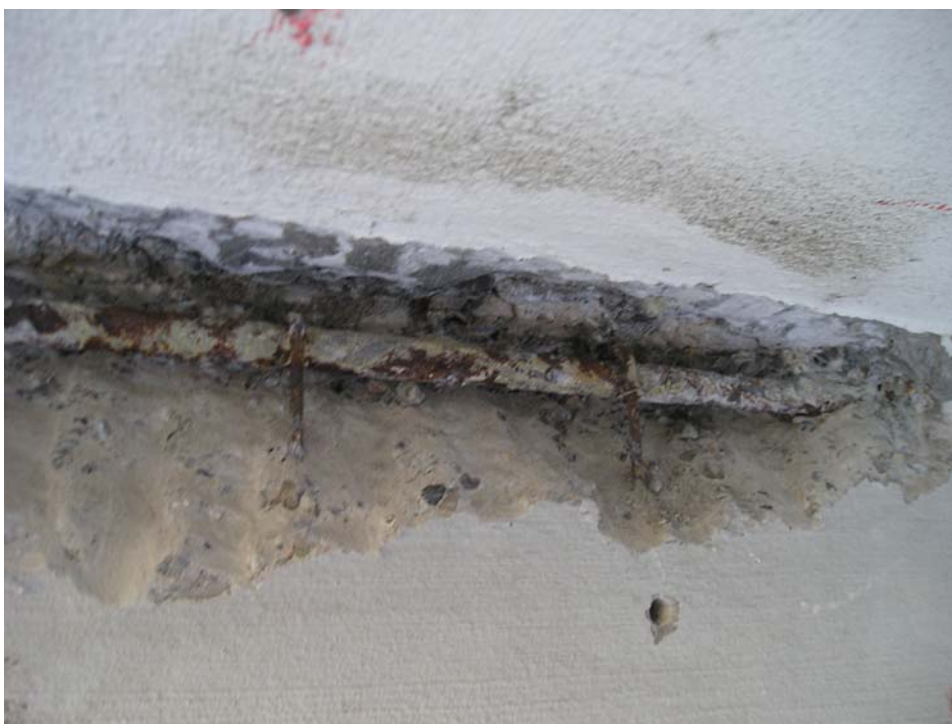
Nr. 6 1P. Konsol (vestsiden) med vandret revne ved borekerne 4. Konsollen har været repareret. Yderste bøjle er rustgrad 3. Dele af bøjler er borttæret. Langsgående øverste jern har rustgrad 2 ved reparation, ellers rustgrad 1.

Foto 4: Ophugning 1 øverst på konsol. Nærmest bygningen er der rustgrad 1.

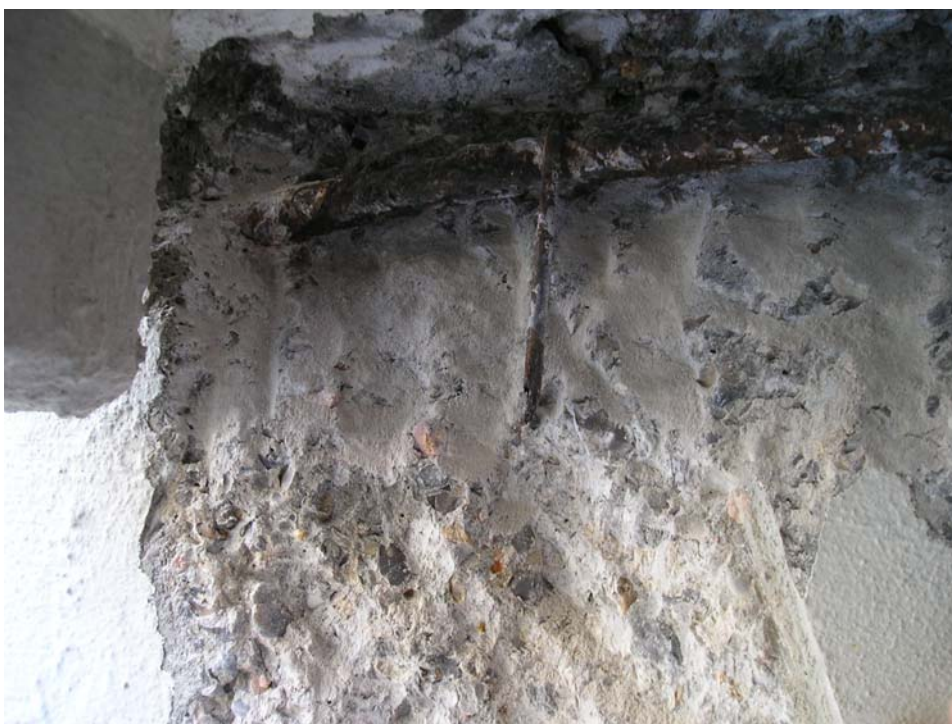
Foto 5: Ophugning 1 øverst på konsol. Ud mod konsollens ende er bøjle bortrustet, og der er rustgrad 2 på øvrig armering.

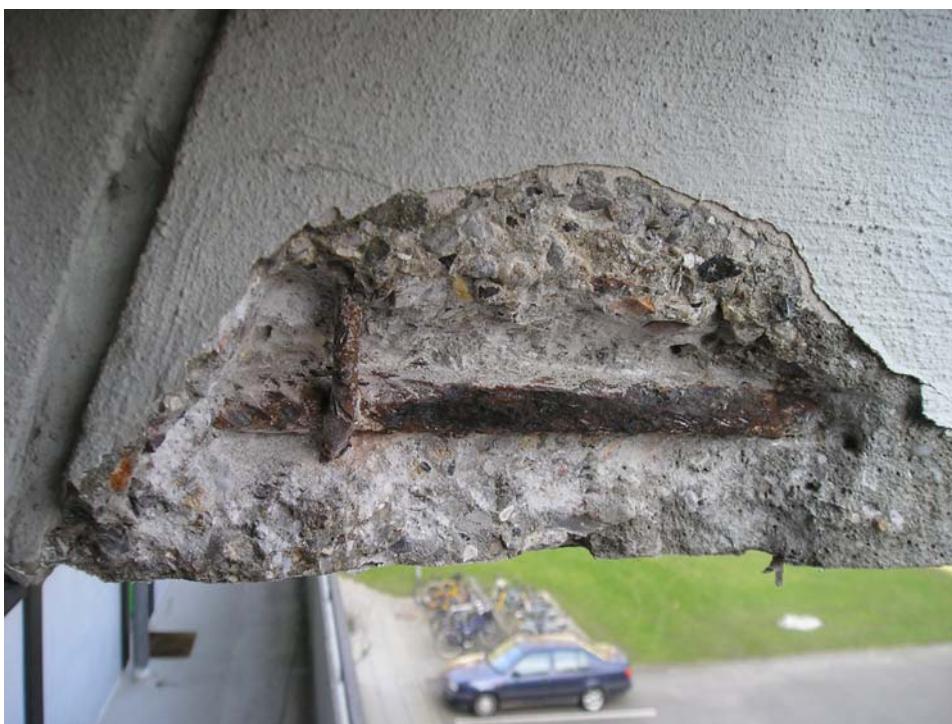
Nr. 6 2P. Ophugning ved revne i konsollens yderste del. Det afhuggede materiale er dels gammel beton, dels reparationsmateriale. Armeringens rustgrad er midt i ophugningen 2 – 3 og 1 i kant af ophugningen. Dæklag på bøjler er 15 mm.

Foto 6: Ophugning 2. Yderste på konsol. Rustgrad 2 – 3 midt i ophugningen.

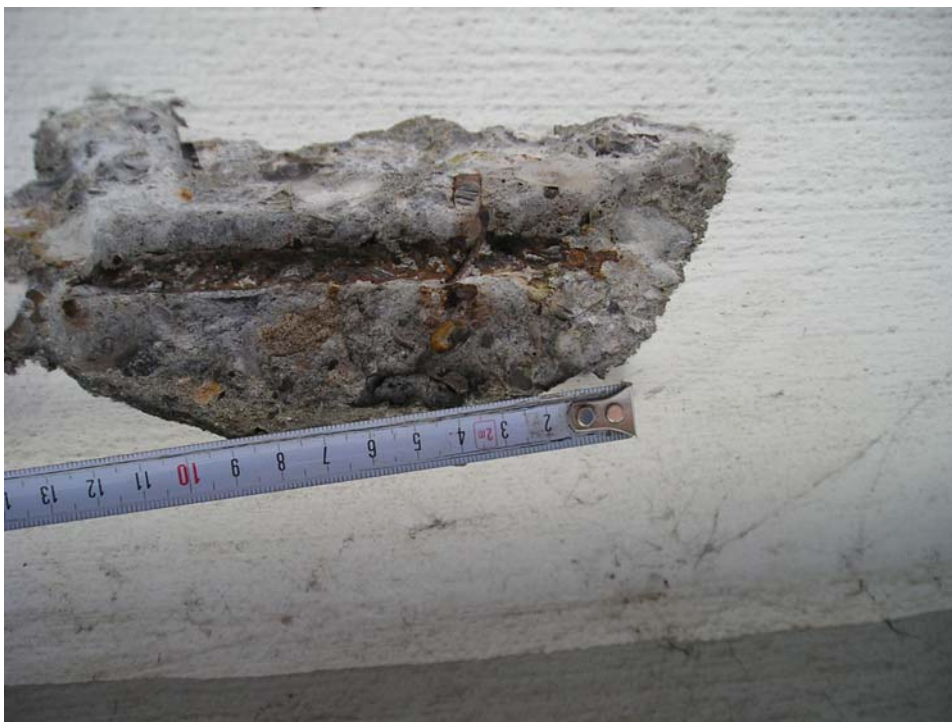
Nr. 3 1E. Ophugning ved en lille rustplet på underside af altangangsplade. Der er rust, rustgrad 1 – 2 på armeringsjernet i hele ophugningslængden.

Foto 7: Ophugning 3. Underside af altangangsplade. Rustgrad 1 – 2.

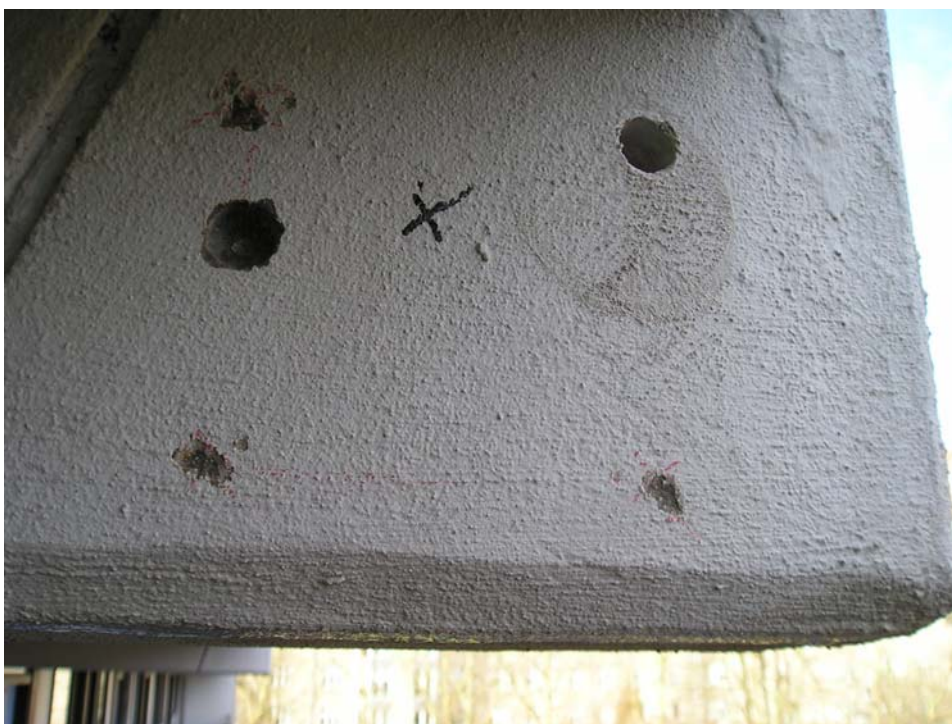
Kerne 1: Nr. 6 3O: Konsol uden synlige skader. Borekernen udtaget ca. 0,25 m fra konsolende.

Foto 8: Borekerne 1 er udtaget ved X. Området er repareret. Chloridprøve 1A og 2A er udtaget til venstre herfor.

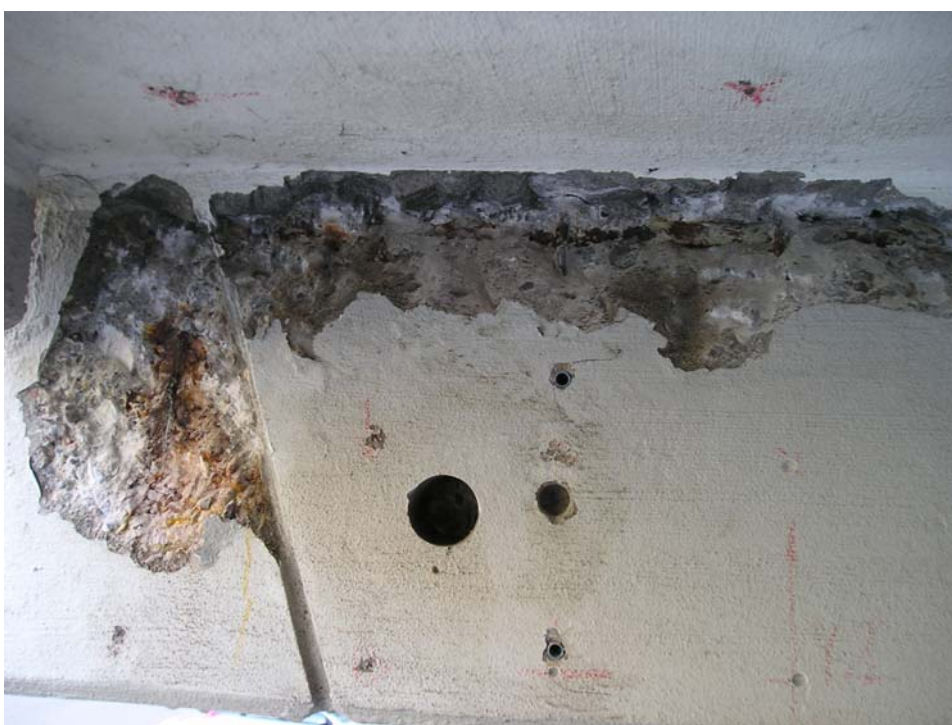
Kerne 4: Nr. 6 1P: Konsol med vandret revne. Borekernen udtaget ca. 0,5 m fra konsolende.

Foto 9: Borekerne 4 er udtaget her. Ophugning 1 pågår. Chloridprøve 3A og 4A er udtaget til højre herfor.

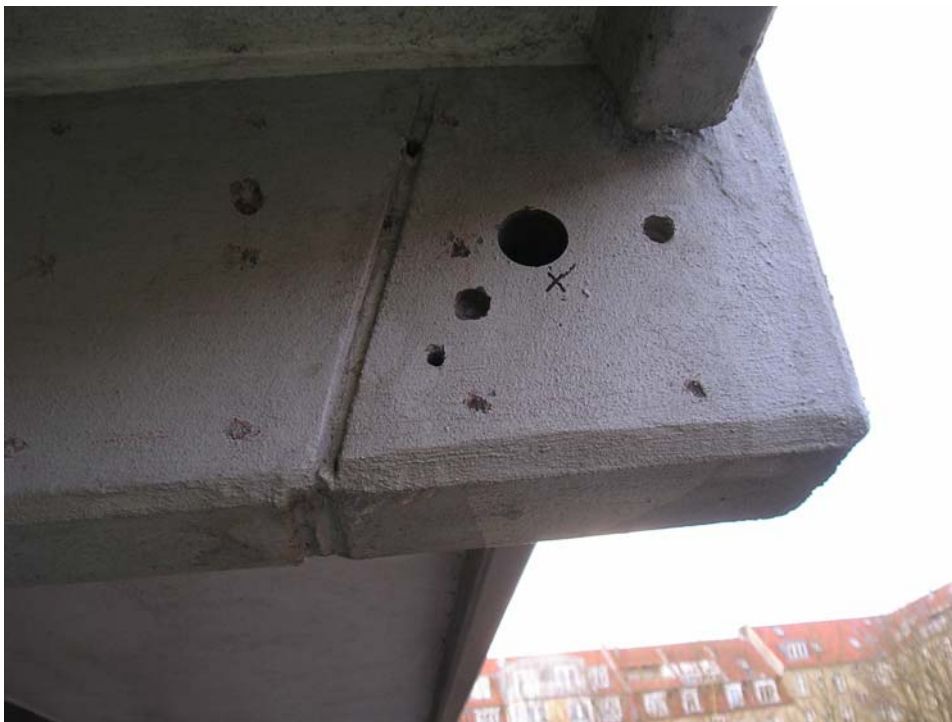
Kerne 5: Nr. 3 1E: Konsol uden synlige skader. Borekernen udtaget ca. 0,25 m fra konsolende.

Foto 10: Borekerne 5 er udtaget her. Chloridprøve 7A og 8A er udtaget til venstre herfor.

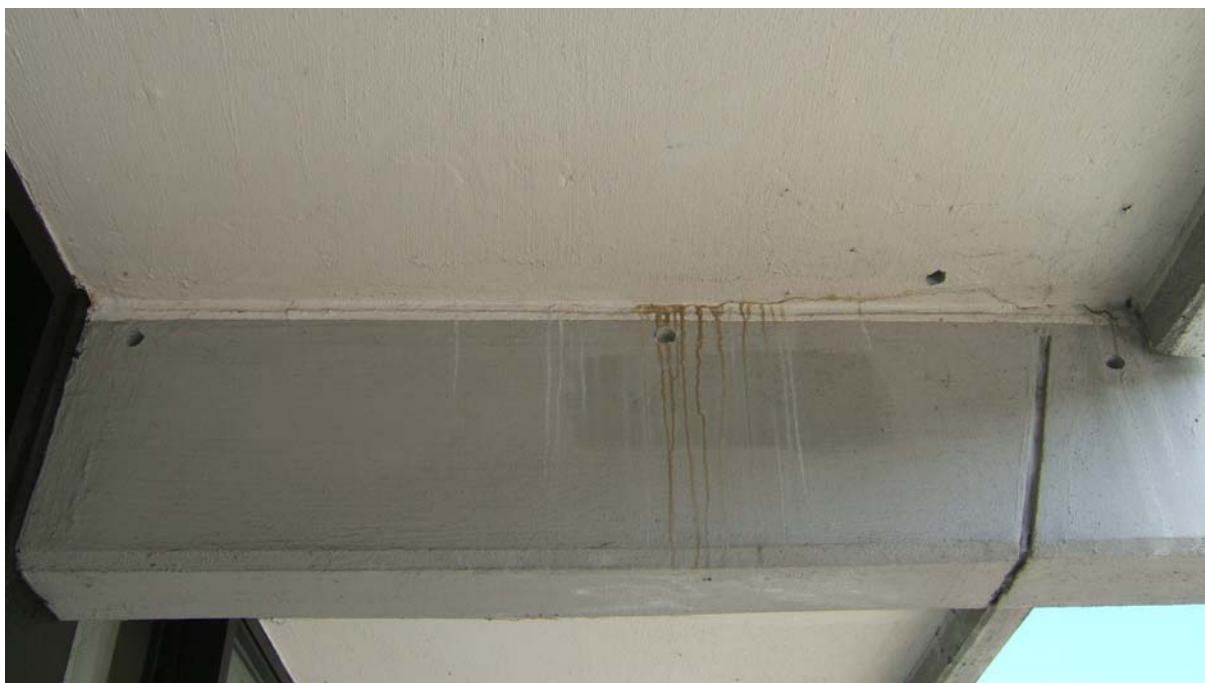
*) Der er tegn på tidligere vandgennemsvingning i fugen, se foto 14.

Foto 14: Område 3 1C/D, hvor der er ikke er målt EKP. Der er udtaget chloridprøver 4 steder (se borehuller). Bemærk gennemsivning og revnedannelse.

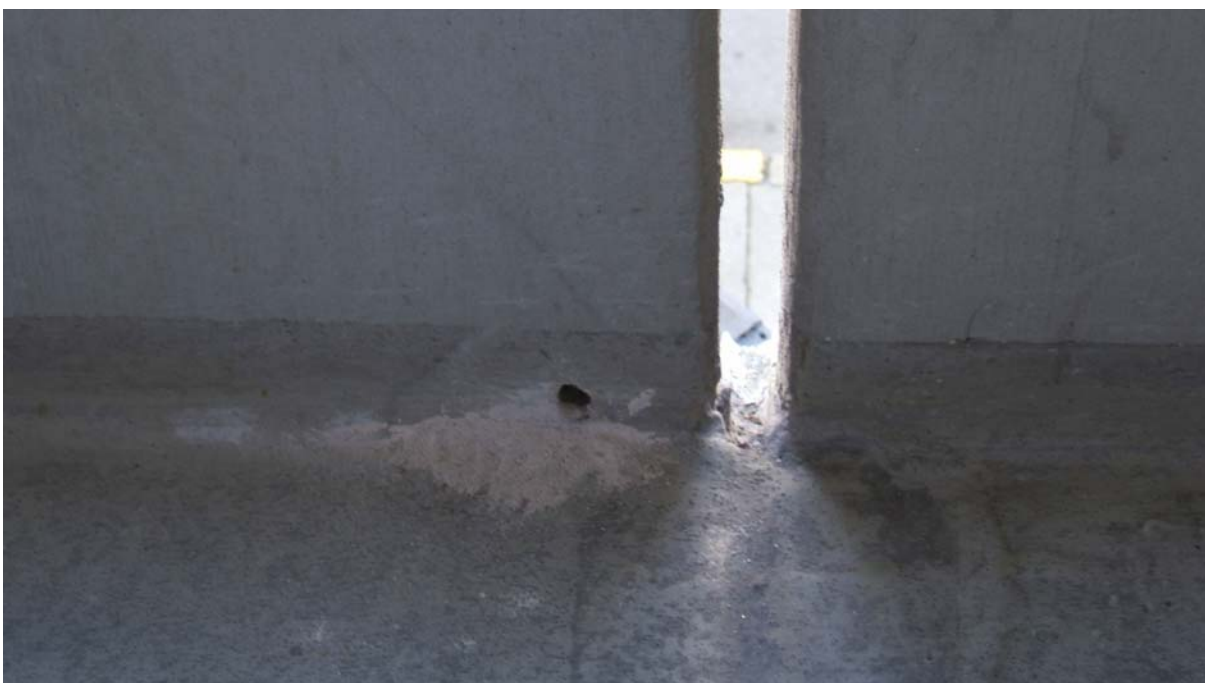
Der er foretaget supplerende chloridmålinger på indersiden af to brystninger tæt på altangangspladen. I den ene brystning er der målt 0,042 % Cl af betonvægten, hvilket ligger lige under chloridtærskelværdien på 0,05 % Cl. I den anden brystning er der målt høje værdier på 0,124 % og 0,159 % Cl af betonvægten i henholdsvis 0-10 mm og 10-20 mm under betonens overflade.

Såfremt prøven er repræsentativ for området omkring armeringsfastgørelsen til altangangspladen, vil der kunne være risiko for korrosion på fastgørelsen af brystningen. Dette bør derfor undersøges nærmere.

Foto 16: Chloridprøve (borehul) i brystning ved område 6 1P.
