**TEKNOLOGISK
INSTITUT**

Tømmergården, Århus N

Undersøgelser af altangange mv.

*Taastrup, den 2. maj 2007
Ordre nr.: 193052*

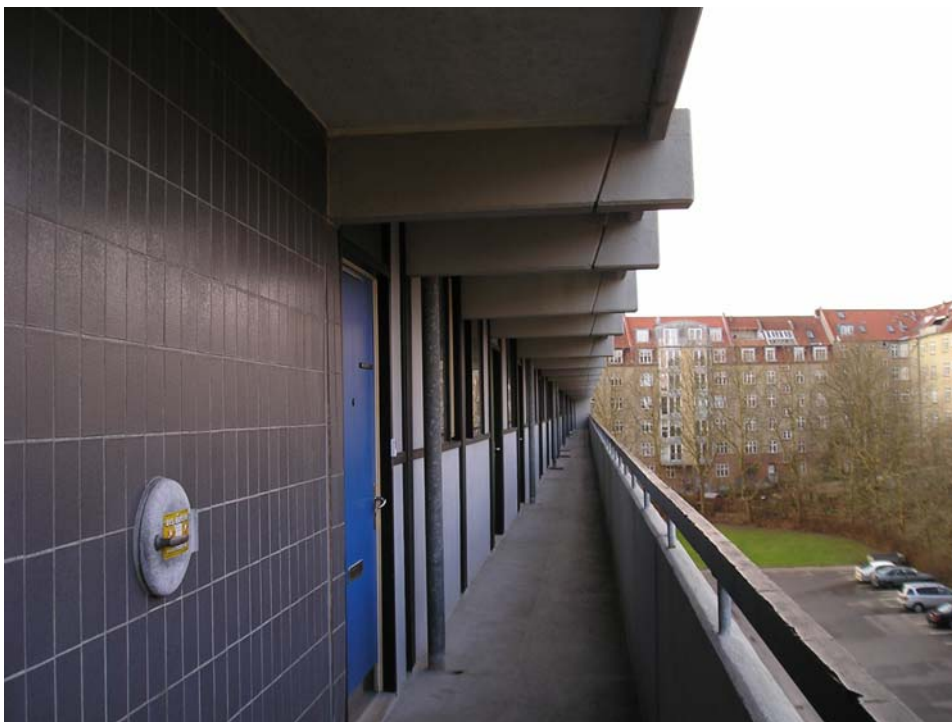
Foto 1: Altangang med udkragede altaner.

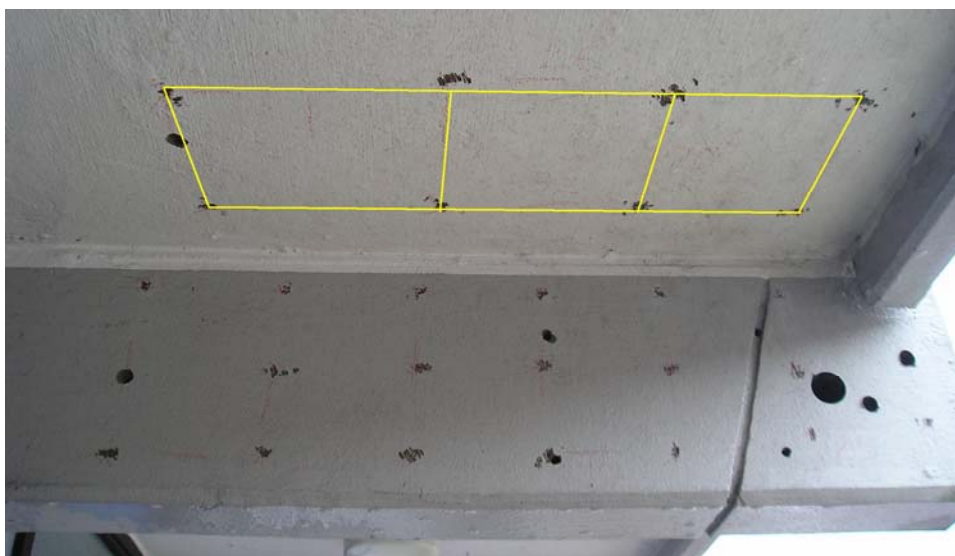
EKP-målinger Nr. 3, 1 sal, 1E. Altanunderside

Potentialmålingen viser, at der er risiko for igangværende armeringskorrosion i konsollen. Den elektriske modstand er generelt middel i konsollen, men værdierne er lavest i konsollens øverste og yderste del, hvilket kan skyldes et højere fugtindhold. Armeringen i kontaktpunkterne har let overfladerust, rustgrad 1.

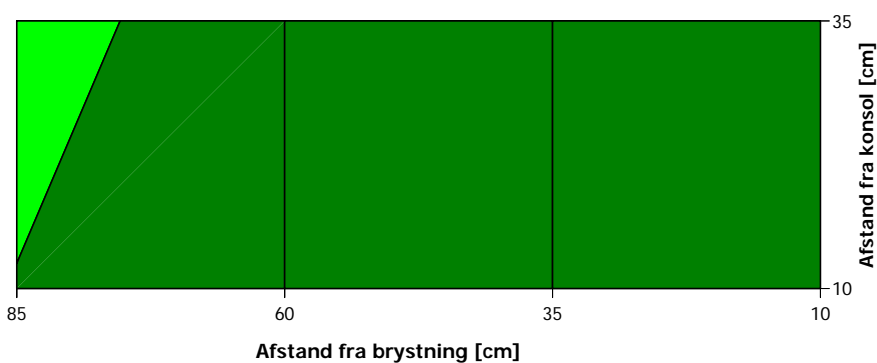
Modstandsmålinger Nr. 3, 1 sal, 1E. Altanunderside

Potentialmålingen viser, at igangværende armeringskorrosion ikke er sandsynlig. Der er lave elektriske modstande ud mod altanpladens yderkant, hvilket kan skyldes højere fugtbelastning. Armeringen i kontaktpunktet ind mod væggen er uden rust, men der ses let rust i kontaktpunktet ud mod kanten. Der blev udført en ophugning i punktet ud mod kanten (se ophugning 3).

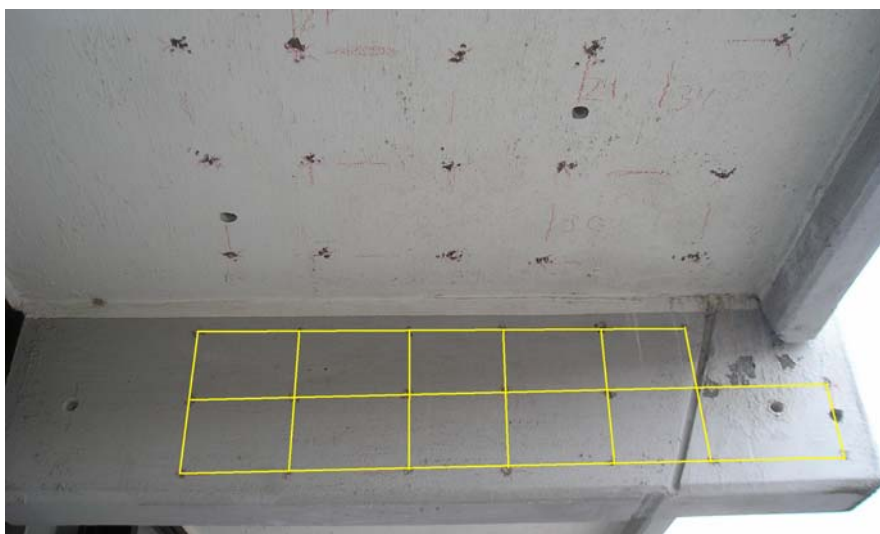
EKP-målinger Nr. 3, 3 sal, 3E. Konsol

Potentialmålingen viser, at der er risiko for igangværende armeringskorrosion ud mod konsolenden. Der kan dog være tale om en variation i iltadgang på grund af et varierende fugtindhold. Den elektriske modstand er meget lav ud mod konsolenden, hvor der også findes ses fugtskader i malingen.

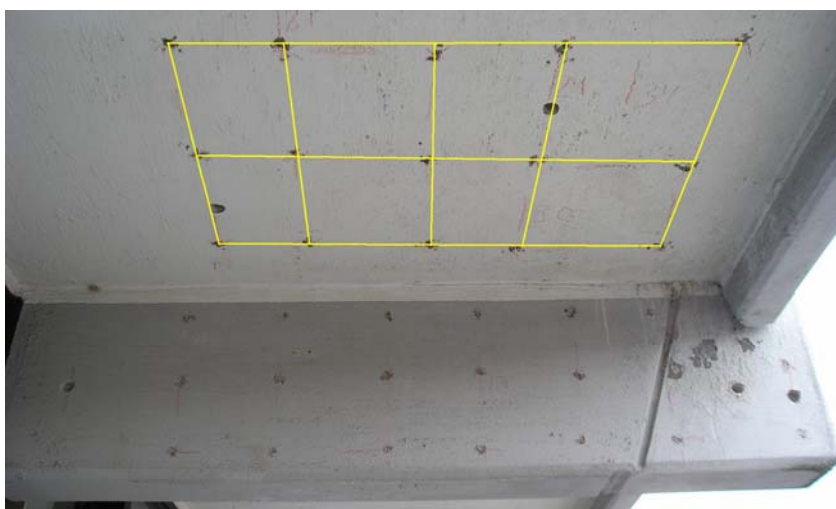
EKP-målinger
Nr. 3, 3 sal, 3E Altanunderside

Måleværdierne viser, at igangværende armeringskorrosion ikke er sandsynlig. Den elektriske modstand er generelt middel med en tendens til at blive lavere ind mod konsollen.

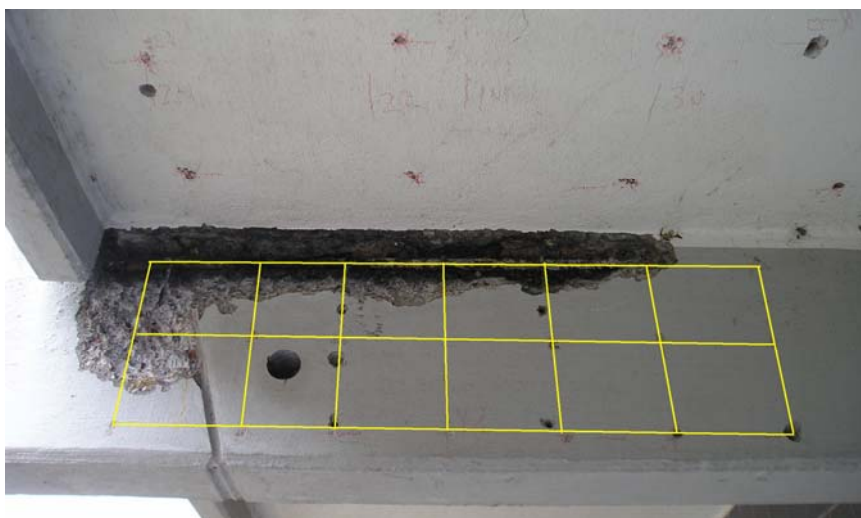
EKP-målinger
Nr. 6, 1 sal, 1P. Konsol

Potentialmålingen viser, at der er risiko for igangværende armeringskorrosion. Der ses lave værdier ud mod konsolenden, men ingen ekstreme værdier. Ophugningen viser tegn på korrosion (se ophugning 1). Modstandsmålingen viser også lave værdier mod konsolenden.

Nr. 6 1P. Konsol (vestsiden) med vandret revne ved borekerne 4. Konsollen har været repareret. Yderste bøjle er rustgrad 3. Dele af bøjler er borttæret. Langsgående øverste jern har rustgrad 2 ved reparation, ellers rustgrad 1.

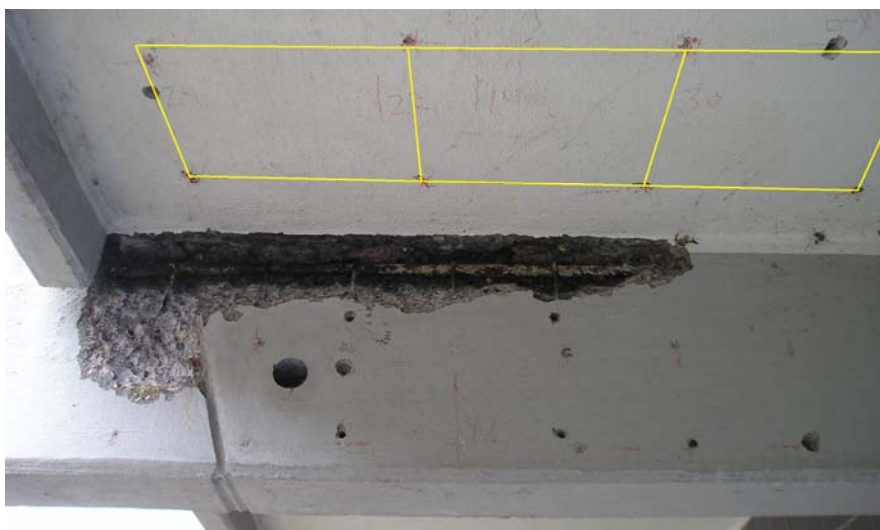
EKP-målinger Nr. 6, 1 sal, 1P. Altanunderside

Både potential- og modstandsmåling viser, at der er risiko for igangværende armeringskorrosion.

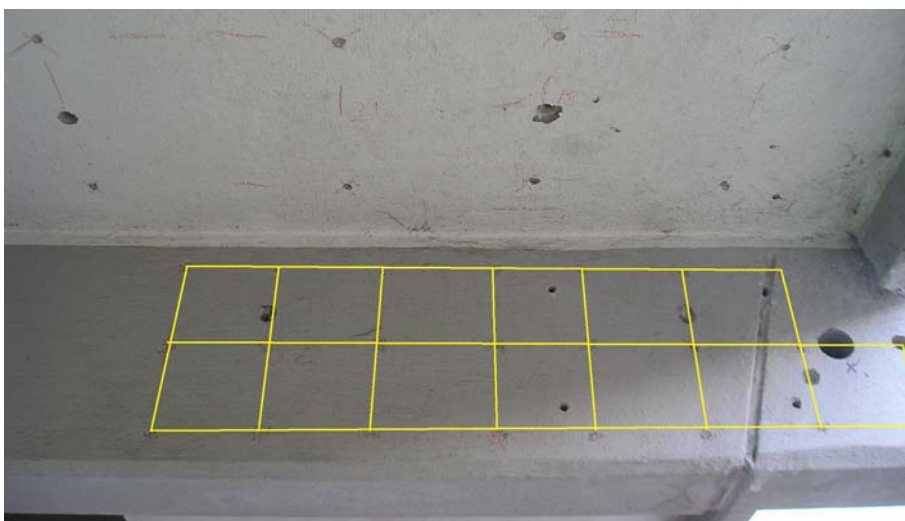
EKP-målinger Nr. 6, 3 sal, 30. Konsol

Potential- og modstandsmålingen viser, at igangværende armeringskorrosion ikke er sandsynlig. De ses lokalt lave måleværdier i tilslutning til kontaktpunkterne for måleinstrumentet, hvilket er normalt.

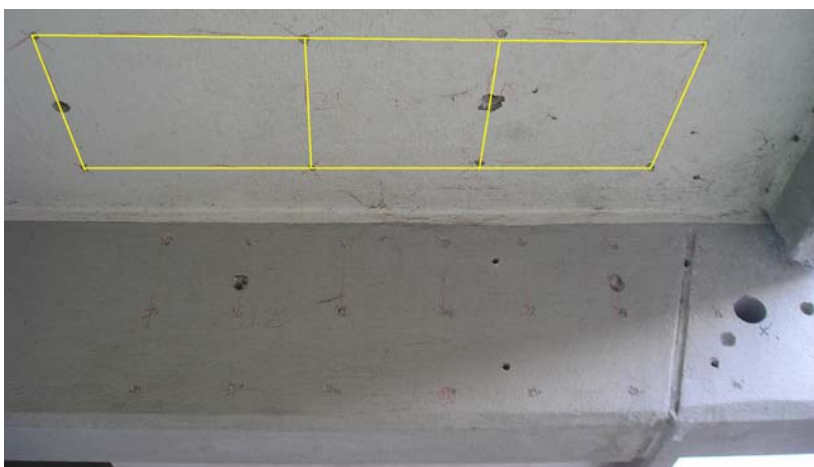
EKP-målinger Nr. 6, 3 sal, 30. Altanunderside

Potential- og modstandsmålingen viser, at igangværende armeringskorrosion ikke er sandsynlig.

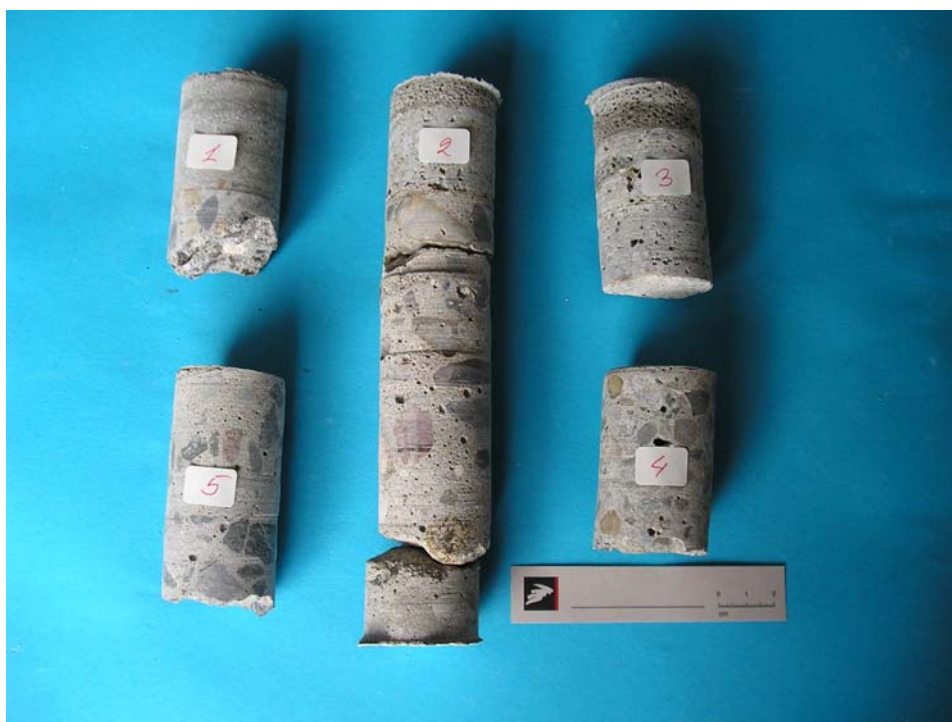
Kerne 4: Nr. 6 1P: Konsol med revne. Længde 60 mm. Overfladen er malet. Der er ikke reparationsmørtel. Betonen forekommer stærk og veludstøbt. Den indeholder sten, overvejende flint, op til 16 mm.

Kerne 5: Nr. 3 1E: Konsol. Længde 80 mm. Overfladen er malet. Der er ikke reparationsmørtel. Betonen forekommer stærk og veludstøbt. Den indeholder sten, overvejende granit, op til 16 mm.

Foto 11. Borekerne 1 – 5.

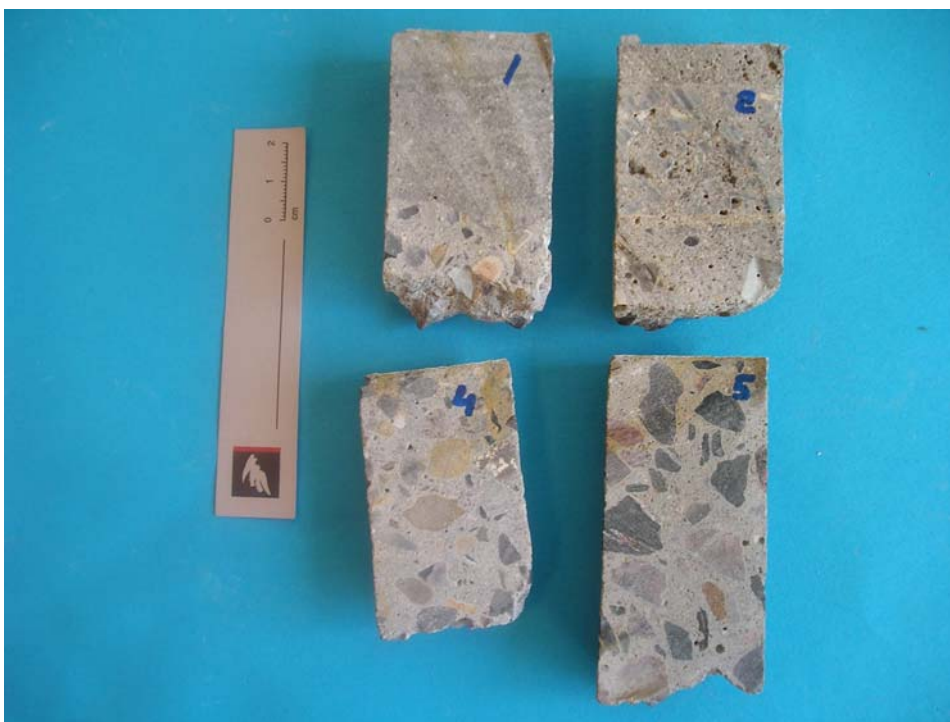
Foto 12. Planslib af borekernerne 1, 2, 4 og 5.

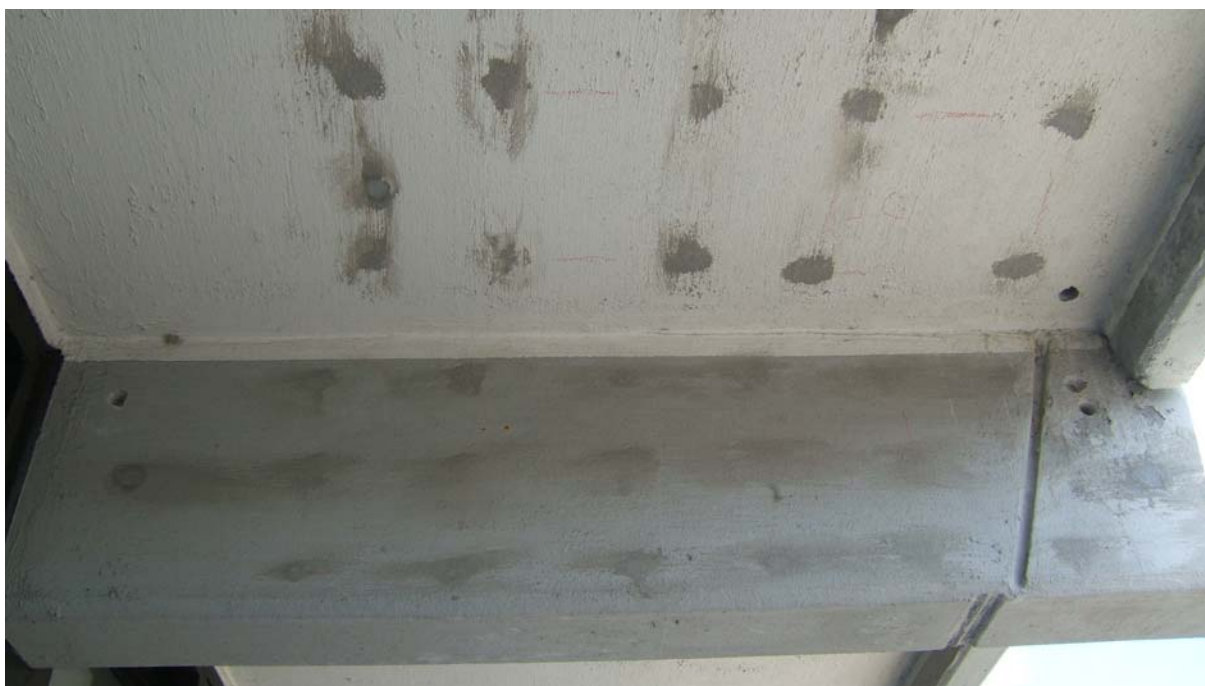
Foto 13: Område 3 3E, hvor der er målt EKP og udtaget chloridprøver 3 steder (se borehuller).

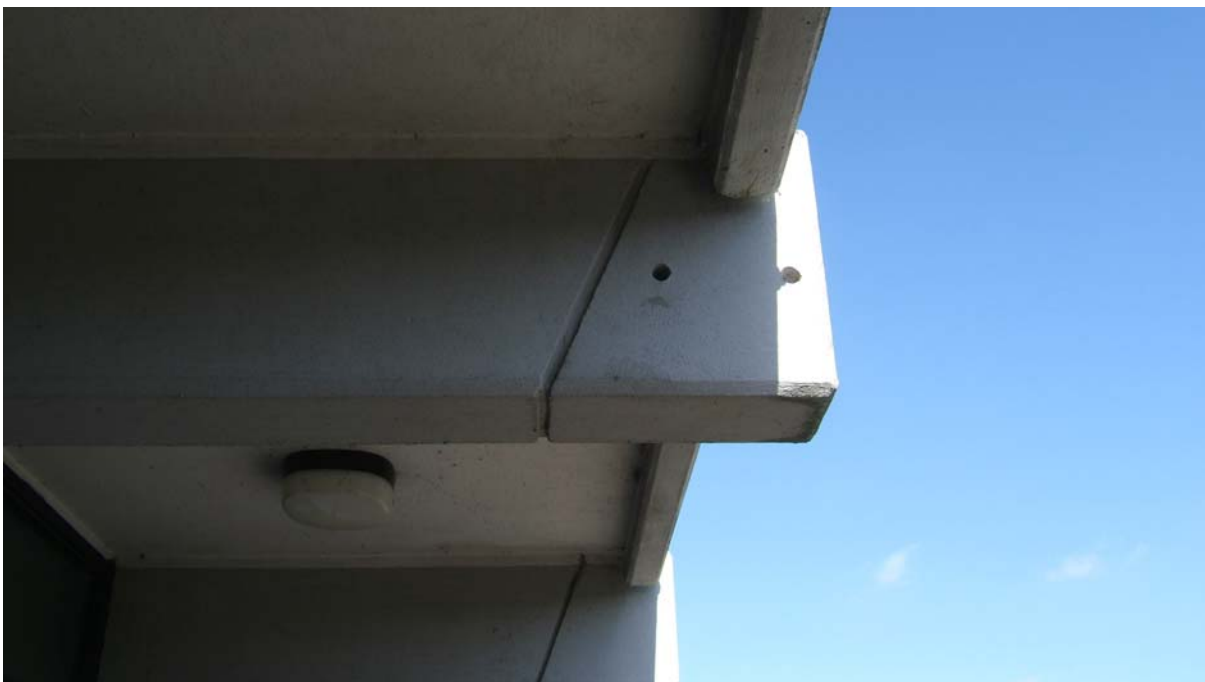
47B. Nr. 3 3E/F: Konsol, yderst, 40 mm, dybde 0 – 10 mm	98	0,006
48B. Nr. 3 3E/F: Konsol, yderst, 40 mm, dybde 10 – 20 mm	99	0,006
49B. Nr. 3 3E/F: Konsol, yderst, 40 mm, dybde 20 – 30 mm	111	0,003
50B. Nr. 3 3E/F: Konsol, yderst, 200 mm, dybde 0 – 10 mm	96	0,007
51B. Nr. 3 3E/F: Konsol, yderst, 200 mm, dybde 10 – 20 mm	103	0,005
52B. Nr. 3 3E/F: Konsol, yderst, 200 mm, dybde 20 – 30 mm	102	0,005

Foto 15: Område 3 3E/F, hvor der er udtaget chloridprøver 2 steder nær konsolende (se borehuller).
